# Åsenhuset

Et restaureringsprosjekt  
i Bjerkreim  
2002 – 2007  
- bygdas eldste bolighus  
fra ca. 1710

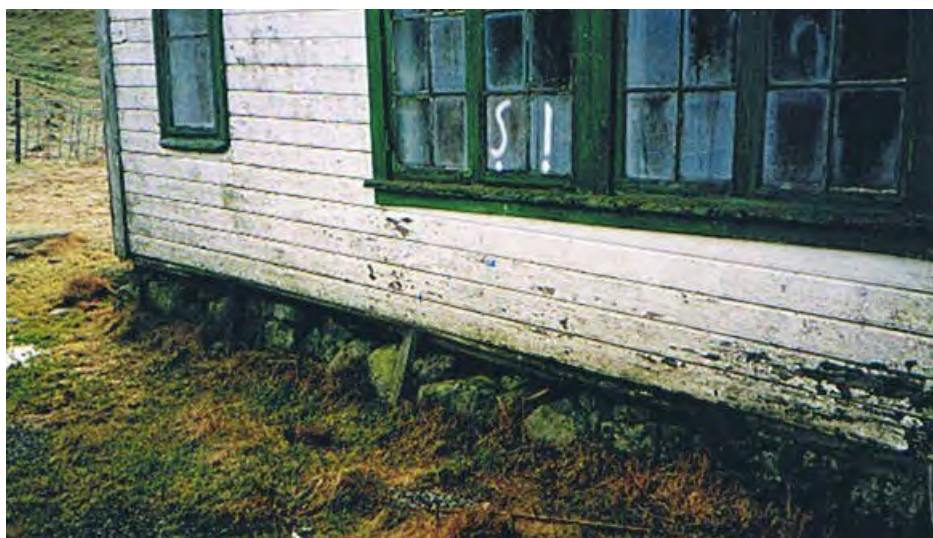
*Kjellermuren på fremsiden. En del stein mangler.*

Alle murene under husets yttervegger er tatt nennsomt ned, rettet opp og satt tilbake mest mulig likt slik murene hadde vært opprinnelige.

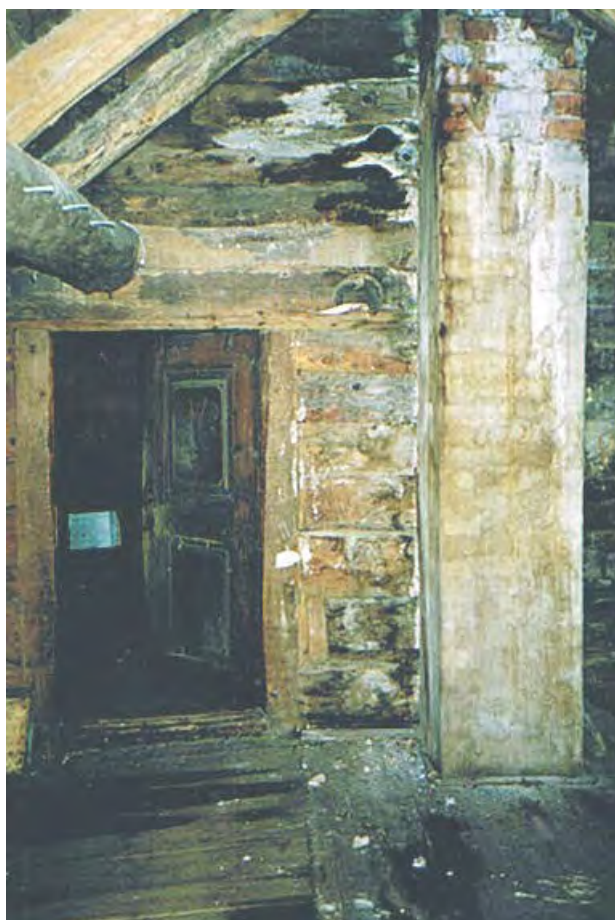
*Pipa gikk opp gjennom den midterste sovesalen. Pipa var satt opp på 1930-tallet, og var murt opp av murstein. Den opprinnelige gråsteins-murte pipa var det fremdeles godt synlige merker etter på denne tømmerveggen. Slik kunne en se hvor den hadde stått og likeledes dens størrelse.*

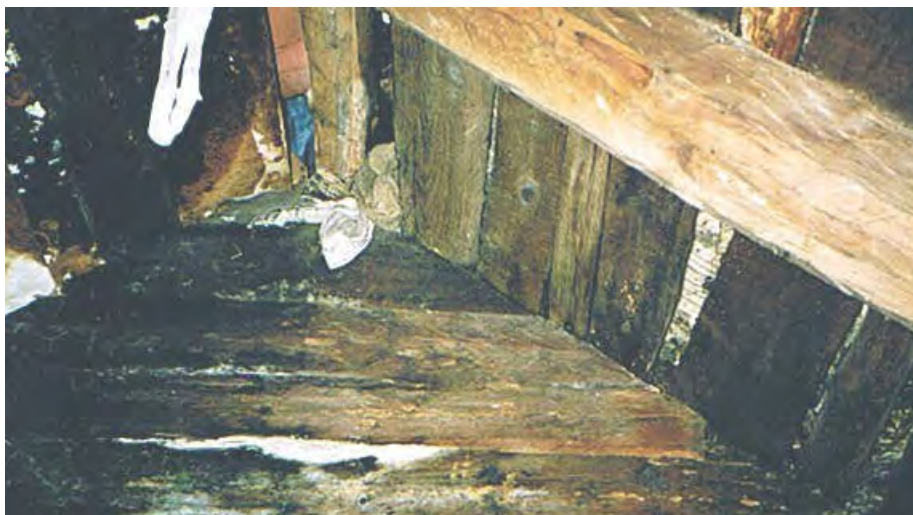
*I mønet hadde tak-sidene glidd noe fra hverandre slik at en kunne se ut til det fri.*

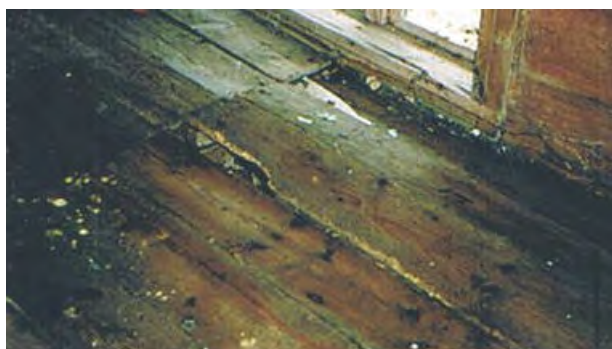
*Noe av gulvet var råttent*

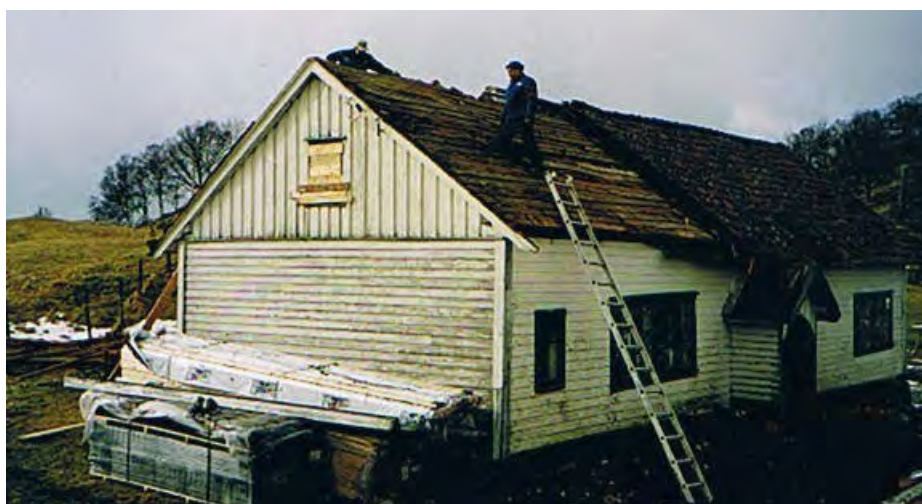
*Under taksteinen ligger det opprinnelige torvtaket intakt.*

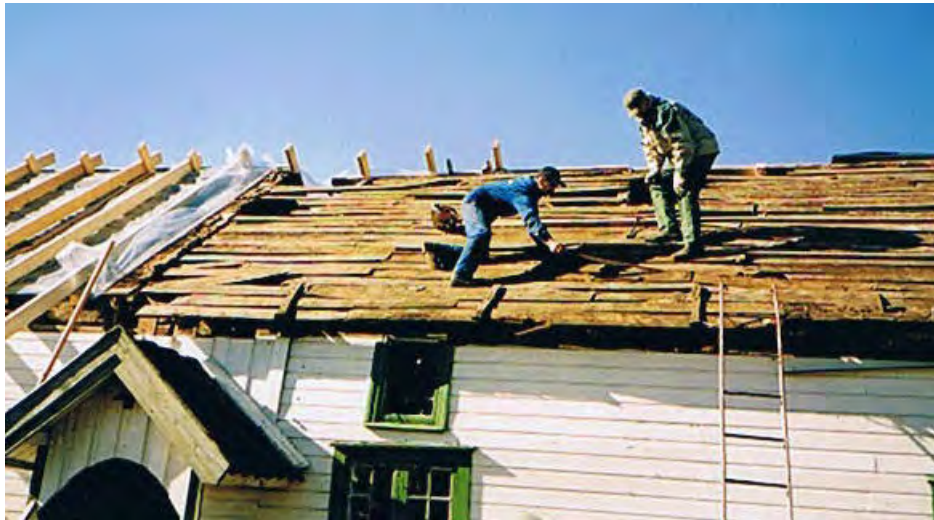
*En del av taktribordene var råtne og måtte skiftes ut. Men alt som kunne benyttes ble anvendt, selv om det hadde noen råteskader. Dette bærer preg av elde, og er en del av byggets identitet.*

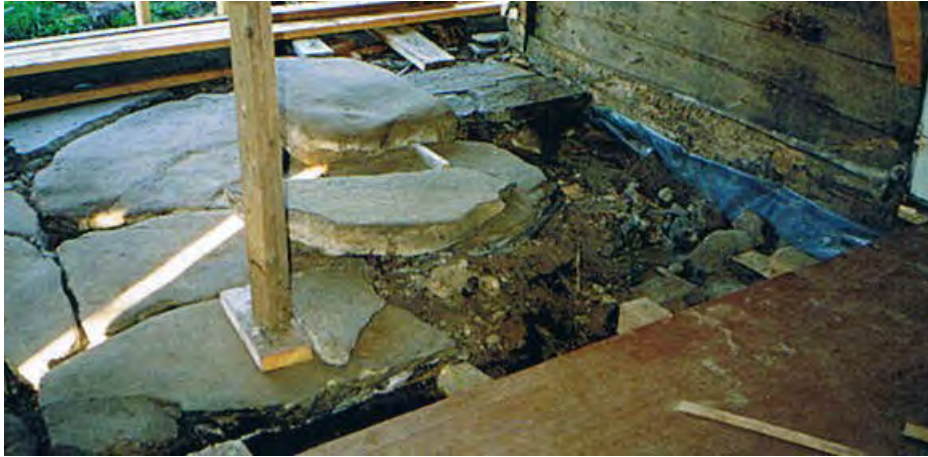
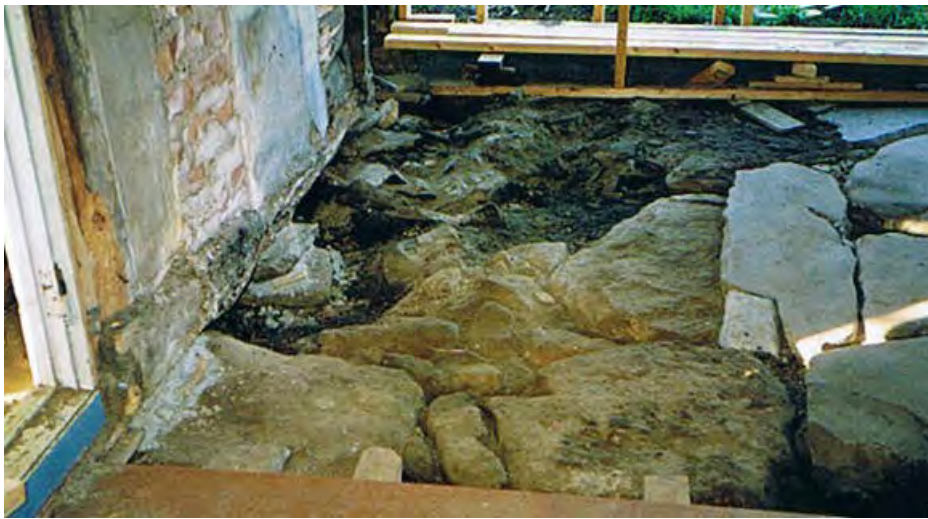
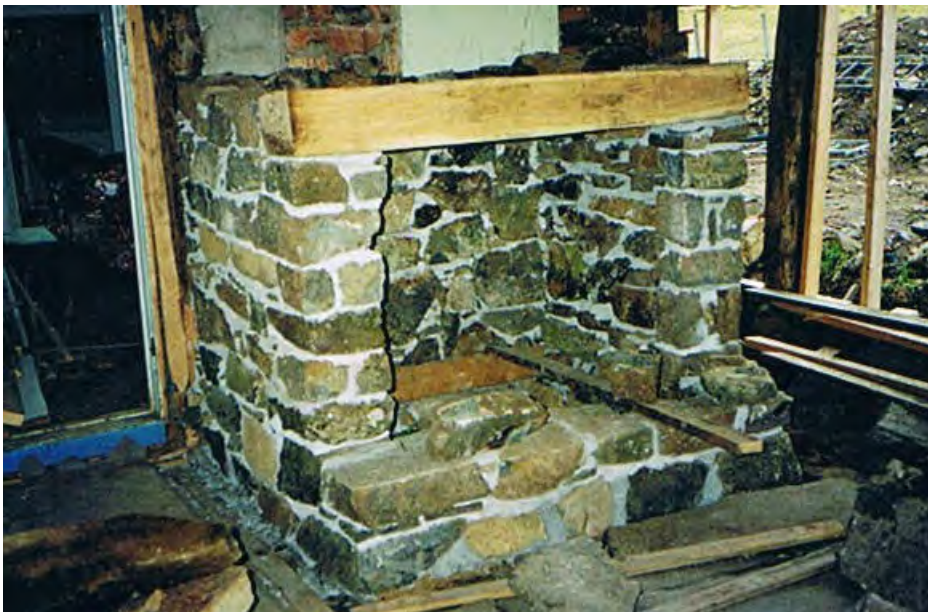
## DEN NYE PEISESTOVA

Under kjøkkengulvet lå de opprinnelige steinhellene intakt. Disse er tatt vare på slik de lå. Steinhellene viste hvor den opprinnelige grua hadde stått og hvor stor den var. I tillegg var det synlige merker på tømmerveggen som samsvarte med hellene. Grua ble murt opp med stein fra Årdalen på Odland, og mantelen (eikestokken) ble hentet fra eikeskogen på Apeland.
