# Åsenhuset fra ca. 1710

Restaurering  
2002-2007

Spør av byggemåte fra middelalderen

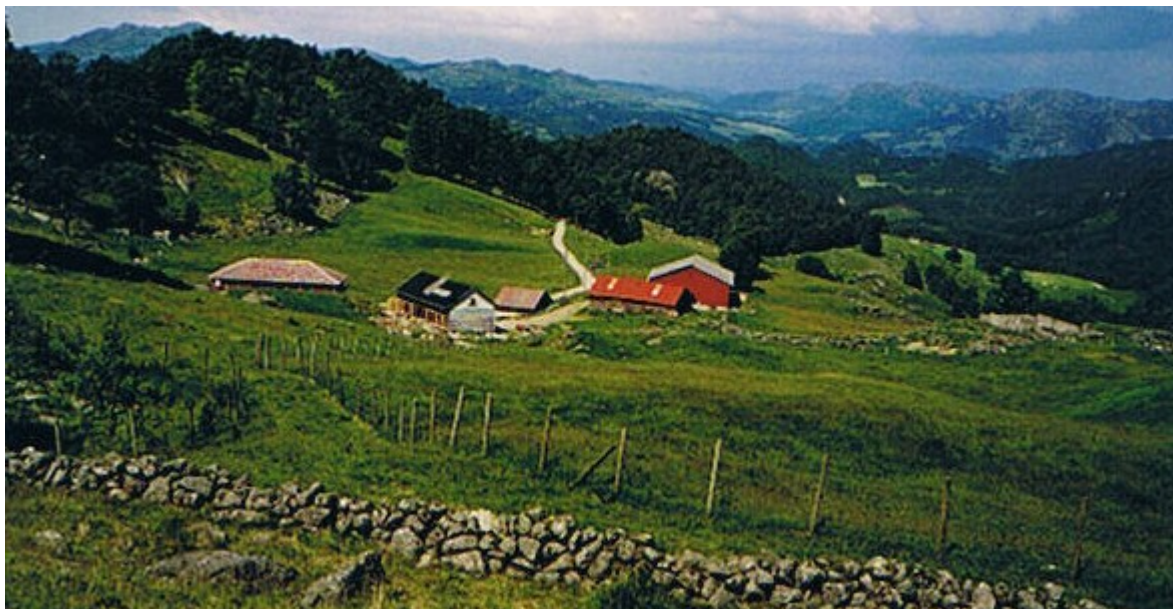
*Garden Åsen i Bjerkreim sett fra sør*

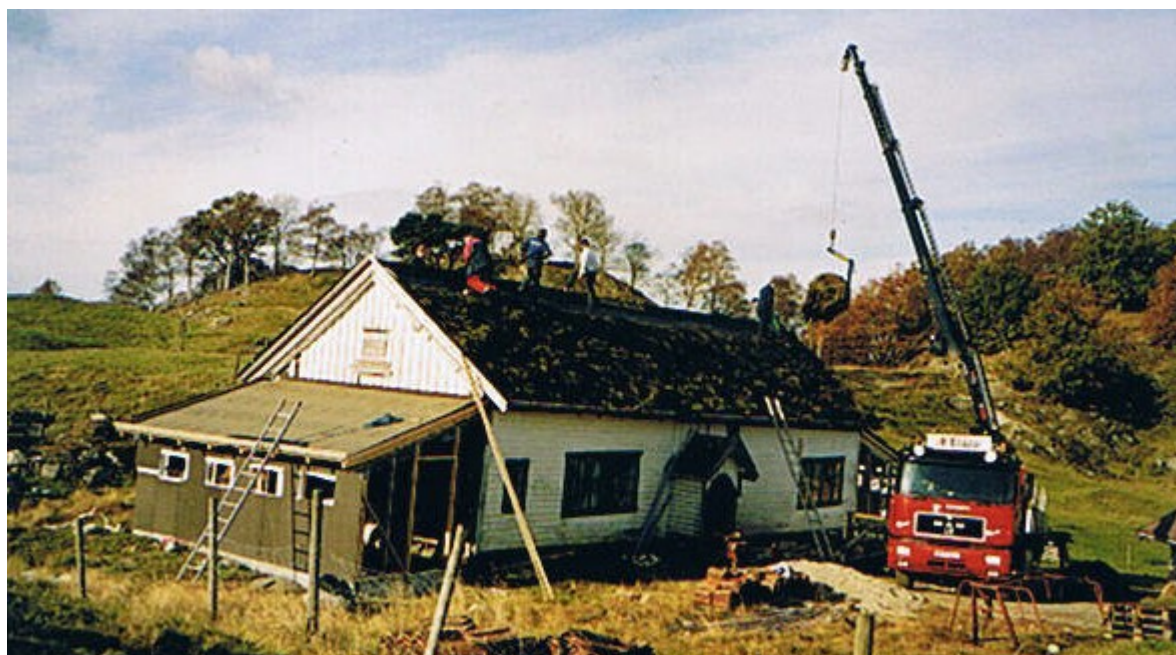
*Åsenhuset under restaureringsarbeidet*
