# Åsenhuset

Et restaureringsprosjekt  
i Bjerkreim  
2002 – 2007  
- bygdas eldste bolighus  
fra ca. 1710

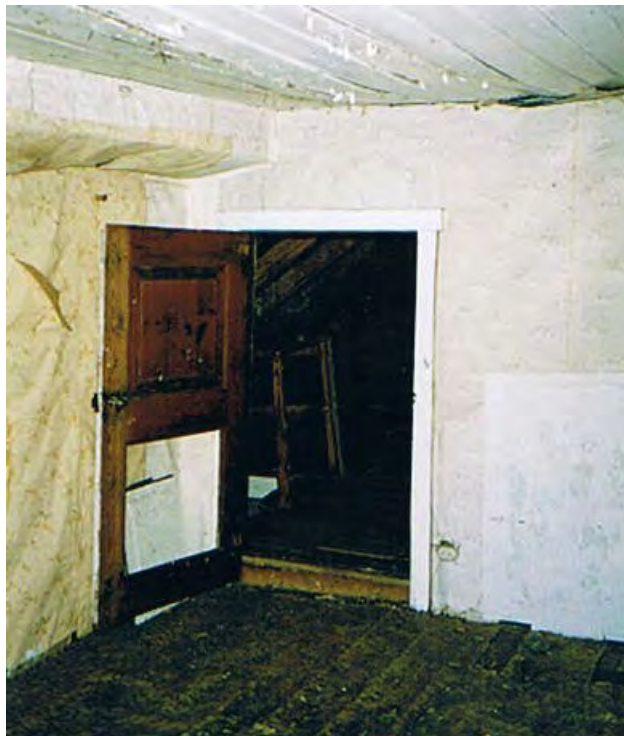
*Sovesalen ovenfor bestastova. Denne salen var innredet med et skråkammer på hver side, og avpanelt i taket. Alle veggene var kledd med fiberplater og papp. Døra var av gammel type, og var sannsynligvis fra 1740 da huset ble forlenget med bestastova nede og denne salen oppe.*

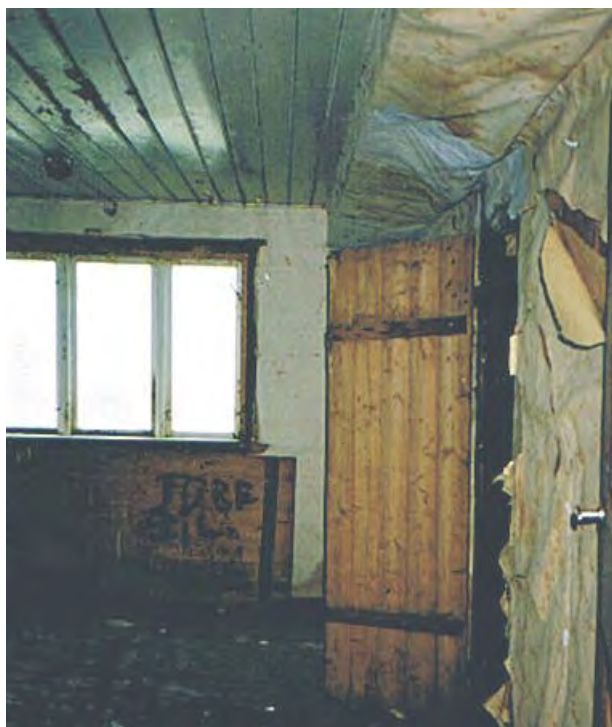
*Her ser vi samme sovesalen, med dør til skråkammeret og vinduet. Dette vinduet var av nyere dato. Tilfeldigvis fant vi det gamle vinduet med sprosser vel bevart i det ene skråkammeret. Vinduet var i god stand og var sannsynligvis fra 1740 da salen var ny. Vinduet utmerker seg med fine utskjæringer på alle sprosser.*

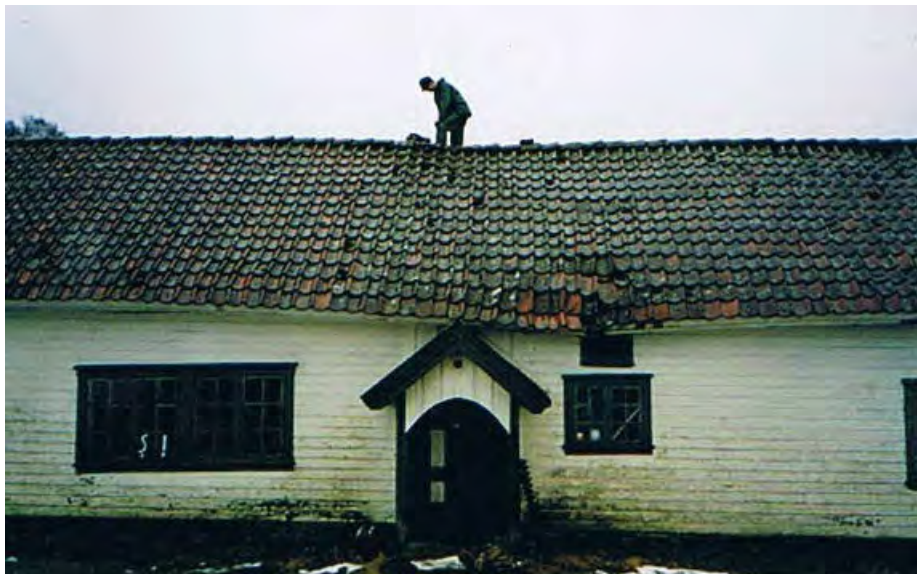
*Pipa er det første som tas ned*

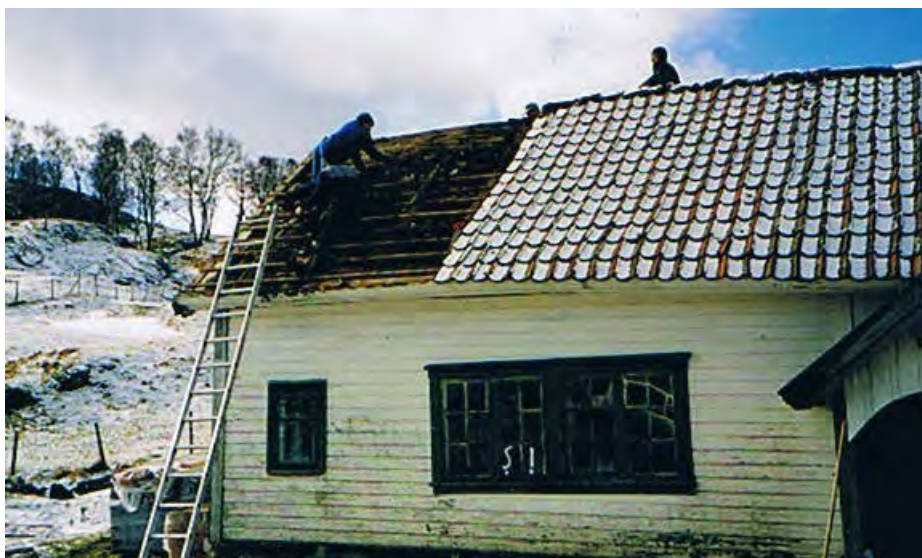
*Så er det taksteinen som skal ned*

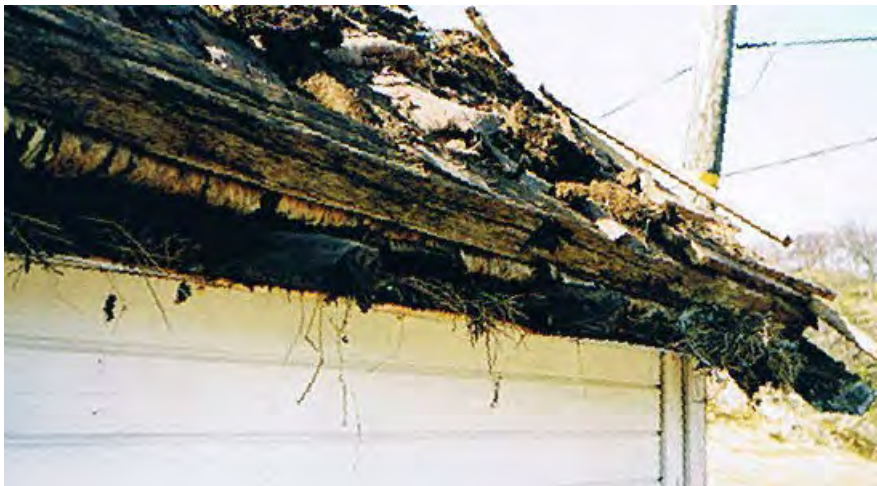
*Her ser vi noe av det opprinnelige torvtaket. Dette ligger helt intakt med taktribord, bjørkenever i flere lag, torvresten og nederst torvstokken som holder det hele på plass.*

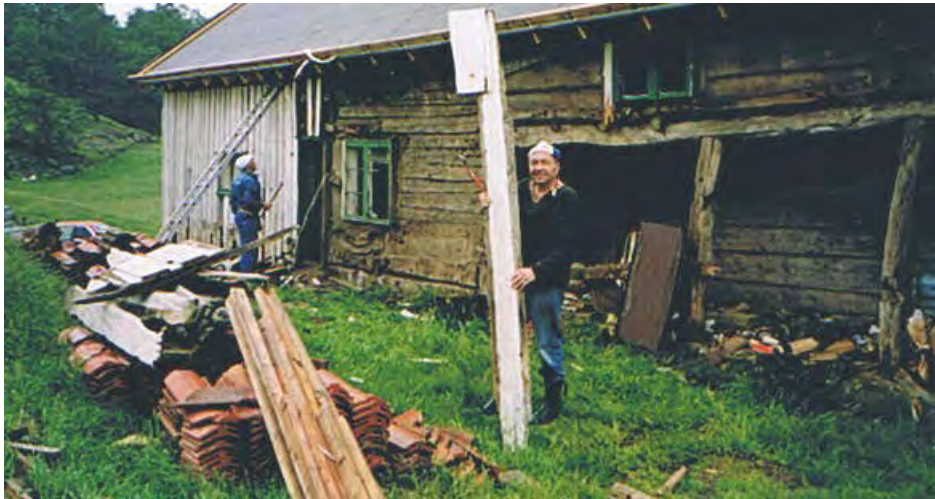
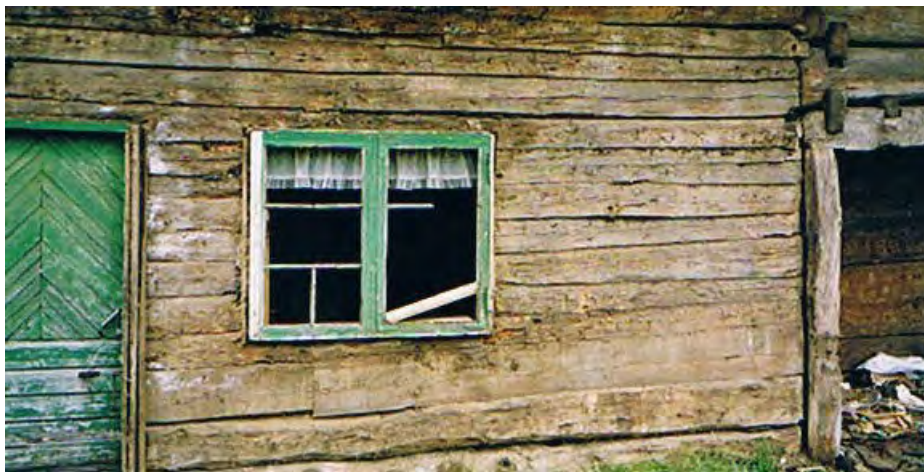
*Under ytterkledningen på kjøkkenveggen ble det funnet et godt bevart trestykke av en innvendig skillevegg. Denne har tilhørt den gamle kirken på Bjerkreim som ble nedrevet i 1835, og vart modell for det nye spesiellagde panelet som ble anvendt inne i huset.*

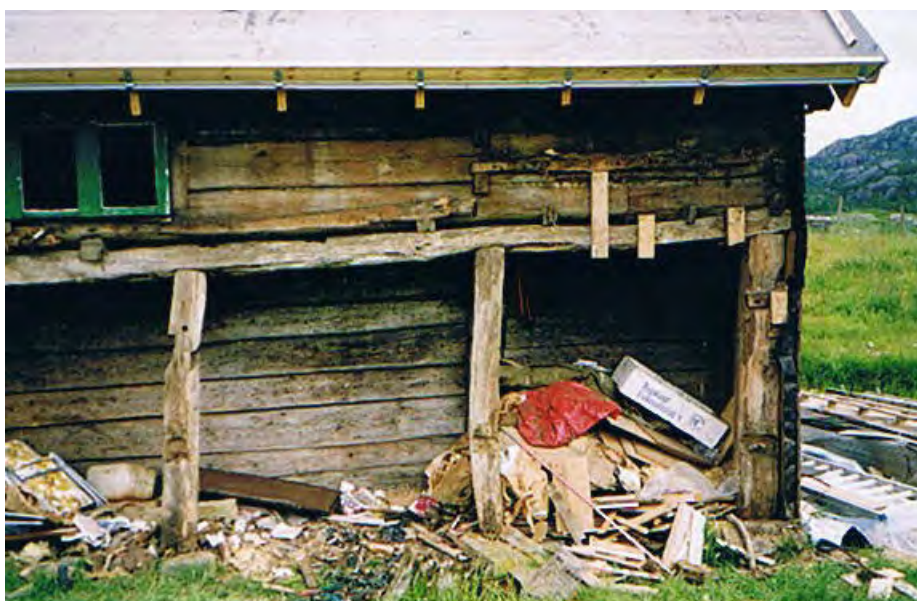
*Her på bakveggen var det nyttet bord fra den gamle kirken på Bjerkreim som kledning. Noen av de beste borda tas nå vare på, på ytterveggens innerside.*

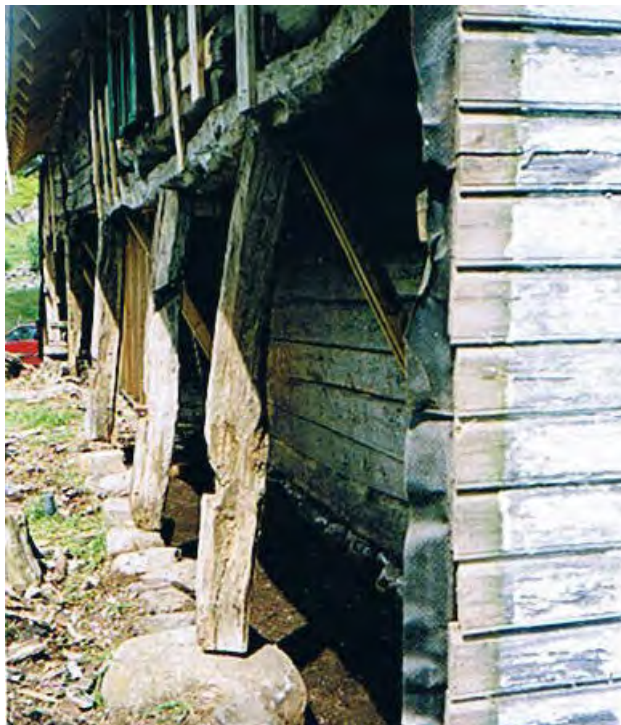
*Alle de opprinnelige stolpene er tatt vare på slik de stod.*

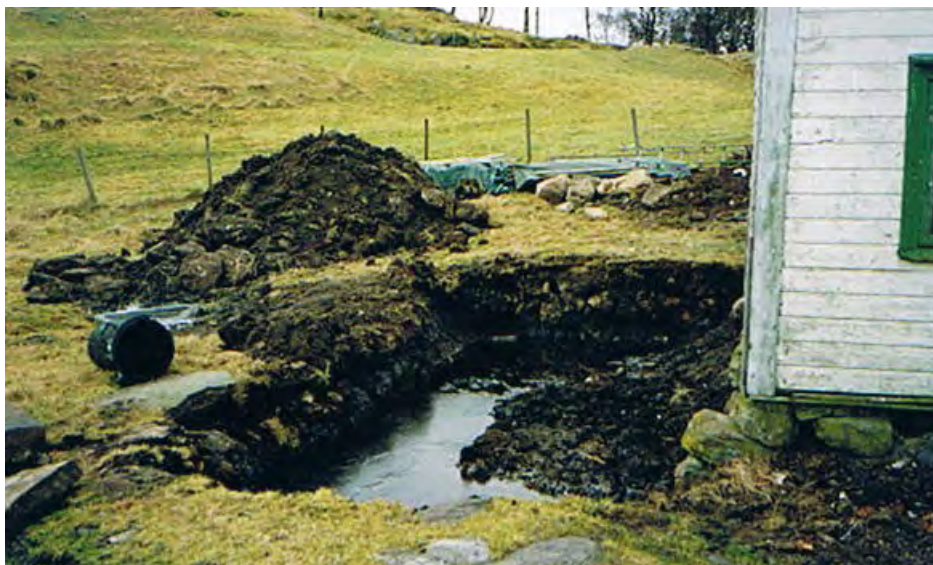
*Utgraving for skuten i søre ende.*

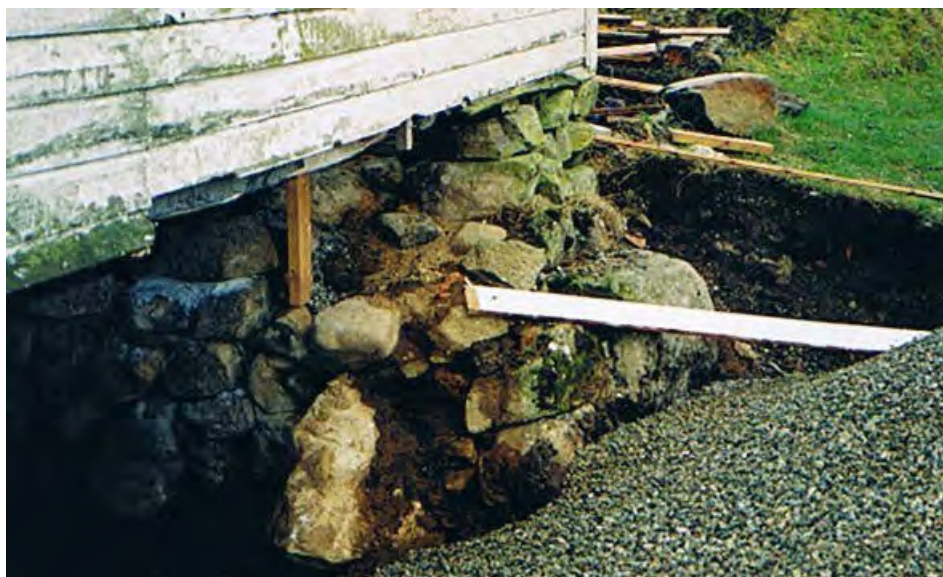
*Utgraving for skuten i nordre ende.*

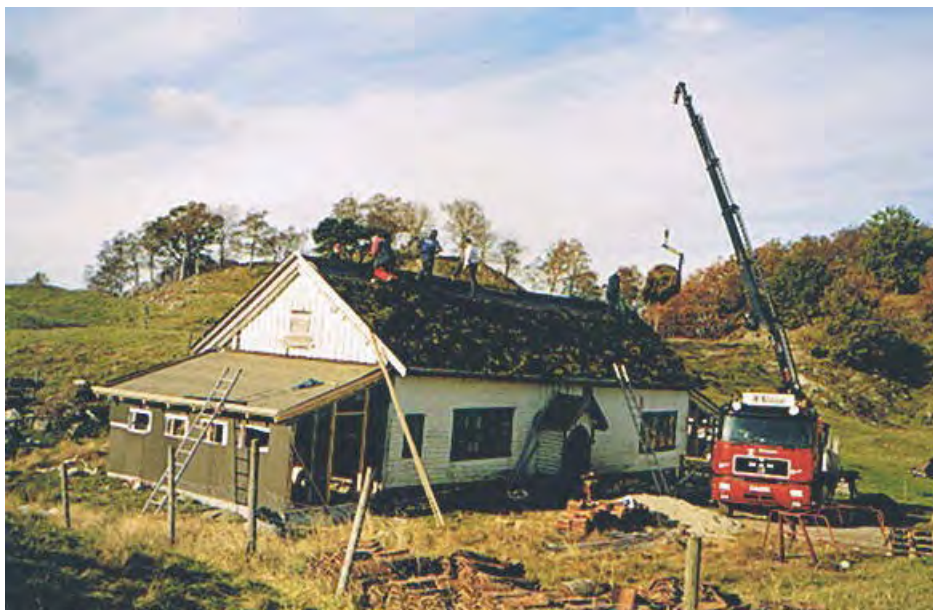
*Restaureringsarbeidet utvendig går mot slutten.  
Deretter gjenstår innvendig arbeid, samt skutene i begge ender av huset.*
