Paul Tengesdal

# Åsen i Bjerkreim

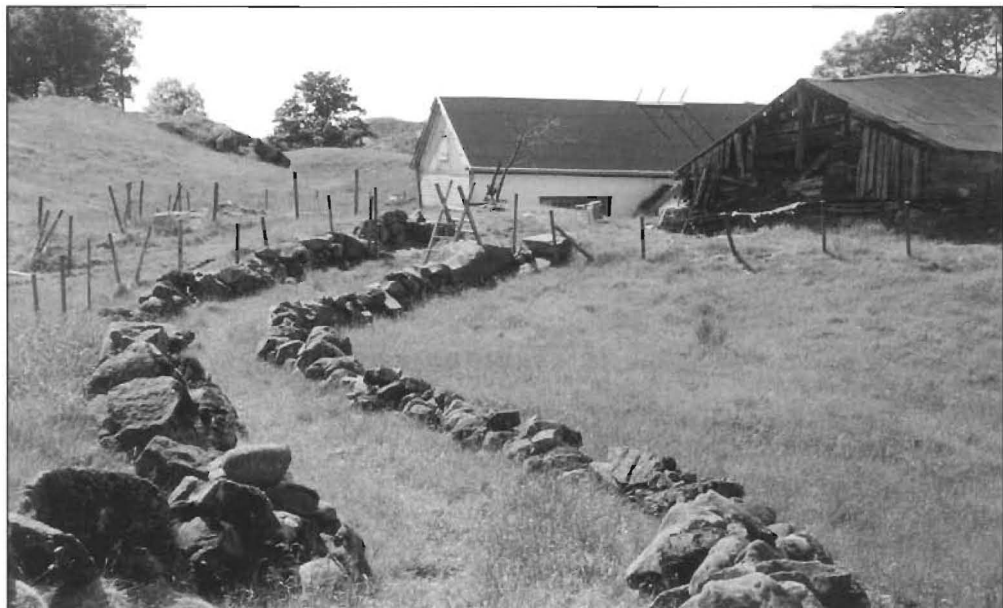
*Del av den bevarte Presteveien og den steinsatte geilen. Foto: Paul Tengesdal.*

kalles en holvei, en smal renne oppkastet og ryddet for større steiner. Den kunne kun beferdes med ride- og kløvhester. Fotgjengerne benyttet som oftest en opptråkket sti langs kanten av holveien, som ofte på lange strekninger var full av vann.

I 1820-årene ble veien utbedret som den første kjørevegen i Bjerkreim. Så sent som i 1855 var denne 5 kilometer lange strekningen fremdeles herredets eneste kjørbare vei. Veien er stedvis fortsatt meget godt bevart, særlig i området rundt Åsen, både nordfra og sørfra. Den opprinnelige steingeilen som følger langs vegen er også bevart.

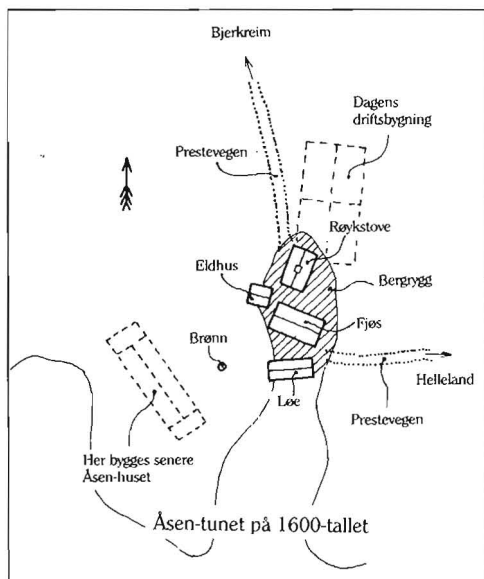
Bebyggelsen i Åsen slik det kan ha sett ut på 1600-tallet. Det gamle tunet ligger samlet opp på bergryggen som sannsynligvis Åsen har navnet sitt etter. En røykstove mot nord, et eldhus og fjøset og løe lengst mot sør. Brønnen er den samme i dag, med tillegg av en nyere helt inntil Åsenhuset. Rekonsruksjon ved Paul Tengedal.

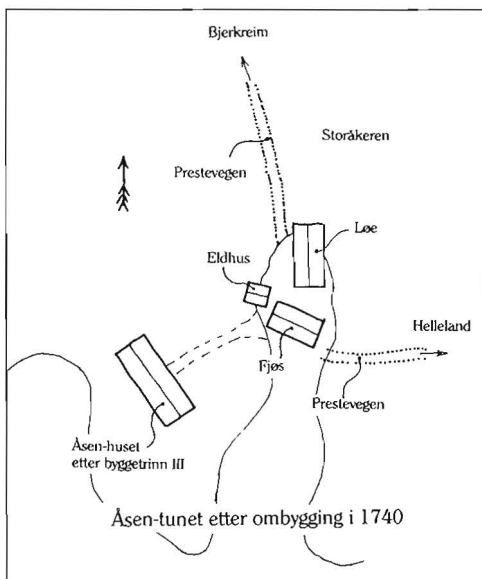
Åsentunet etter siste ombyggingen i 1740. Åsenhuset har nå fått den formen vi kjenner i dag, med stue i hver ende og fire sovesaler i 2. etg. Ny løe er satt opp hvor det gamle våningshuset stod tidligere, og den gamle er fjernet. Senere ble det oppført skuter i begge ender av huset. Rekonsruksjon ved Paul Tengedal.

Med utgangspunkt i det skriftlige materialet, to informanter som vokste opp i tunet, og det pågående restaureringsarbeidet, viser bygningsanalysen at Åsenhuset må ha blitt oppført i tre forskjellige byggetrinn.

Første byggetrinn tok til omkring 1710 og bestod i oppføring av laftet stue og kammers, og kjøkken i reisverk. Neste byggetrinn gikk ut på å løfte opp taket til større takhøyde i andre etasje, samt få en svalgang langs husets bakside. Tredje og siste byggetrinn bestod i forlengelse av

huset med en ny stove og å erstatte reisverket i kjøkkenet med lafteverk. Dette arbeidet ble fullført omkring 1740.

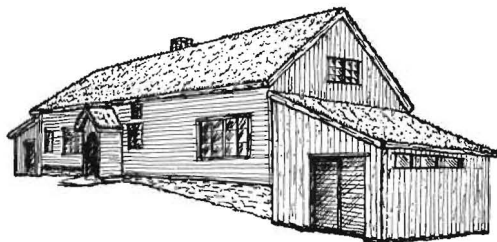
*Tegningen viser hvordan huset vil bli restaurert med en skut oppsatt i hver ende. Hele huset vil bli tilbakeført med torv på taket. Tegning: P. Tengedal.*

Hovedinngangen blir i den nye skuten i husets sørlige ende, via svalgangen og inn til husets midtkjerne, det tidligere kjøkkenet, nå en peisestue med oppsatt steingrue. Derfra er det adkomst til begge stovene og for øvrig videre gjennom sval-

gangen til det nye kjøkkenet i den nordre skuten. Det blir også dør ut til det fri på baksiden slik som før. Her vil de bli laget en uteplass med benker og bord, en solrik uteplass hvor også den gamle slipesteinen og «Jordeplehuset» befinner seg. Vinduene i huset er en viktig del av arkitekturen. Disse skal restaureres og tas vare på i original form.

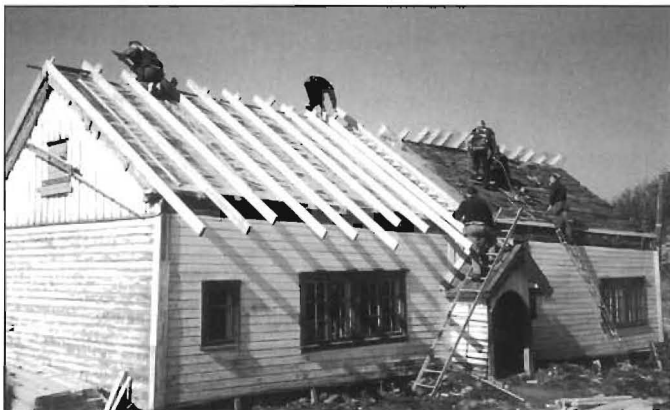
Dugnadsinnsats på taket under ledelse av fagkyndig tømmermann. Taket er blitt forsterket med nye takbjelker og isolert. Nedentil er taket beholdt som opprinnelig, med taksperr, taktribord og taknever imellom. De gamle synlige taktribordene er enten øksehogget, sagt på oppgangssag eller sagt med håndsag. Foto: Paul Tengesdal

sen konsentrert om å utbedre taket. Takpannene ble fjernet, og det viste seg at derunder lå det opprinnelige torvtaket med taknever og taktribord.

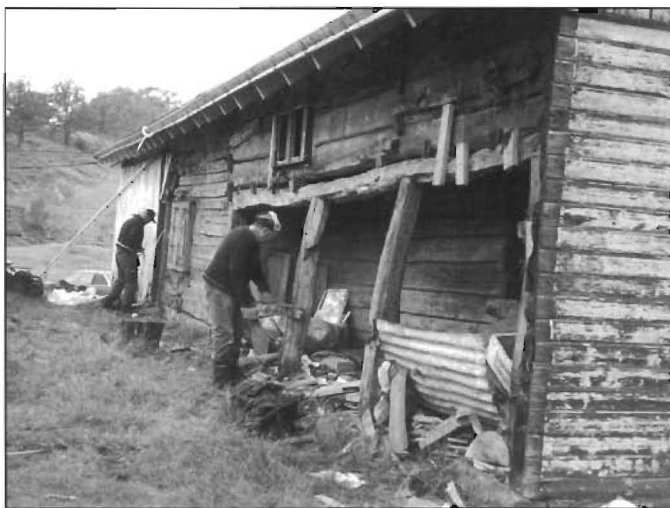
Dugnadsinnsats med riving av bakveggen. Denne veggen hadde enkelte kledningsbord fra den gamle kirken på Bjerkreim som ble revet i 1835. Bordene er tatt vare på og skal delvis nyttes om igjen. Under dette rivingsarbeidet ramlet det ut fra veggen en bordbit som viste seg å være fra den gamle skilleveggen i kjøkkenet, med samme karnisprofil som de utvendige kirkebordene, og sannsynligvis også fra kirken. Det blir fortalt at innvendig kjøkkenvegg også hadde kledningsbord fra kirken. Denne bordbiten, som er i utmerket stand, vil bli nyttet som modell for innerveggskledningen i huset. Foto: Paul Tengesdal

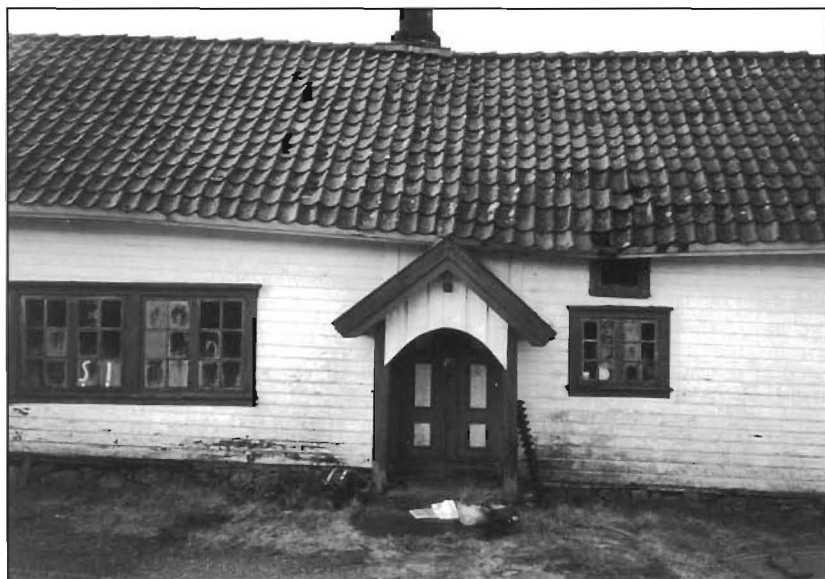
*Slik så huset ut før restaureringsarbeidet startet. Vi ser at taket er nedseget. Heldigvis var årsaken til dette kun råteskade i takutstikket. Foto: Paul Tengesdal*

Under restaureringsarbeidet har det vist seg at bygningen er i betydelig bedre forfatning enn først antatt. Bygningen har lite råteskader. Fundamentene (holdsteinene) var i god stand, bortsett fra ett hjørne som måtte utbedres noe. Flere av de underste holdsteinene er avdekket, og

er av svære dimensjoner, opptil nesten 1 m<sup>2</sup> i volum, med undersiden på frostsikker dybde.

Huset har overalt bunnstokk i eik i god stand. Det samme gjelder tømmerveggene som er i furu, men på et par steder må veggene rettes noe opp. Tømmerveggene er avdekket og skal være synlige slik de har vært i mesteparten av husets historie.
